COMUNE DI TROFARELLO

Relazione sulle condizioni strutturali della scuola "G.Rodari"

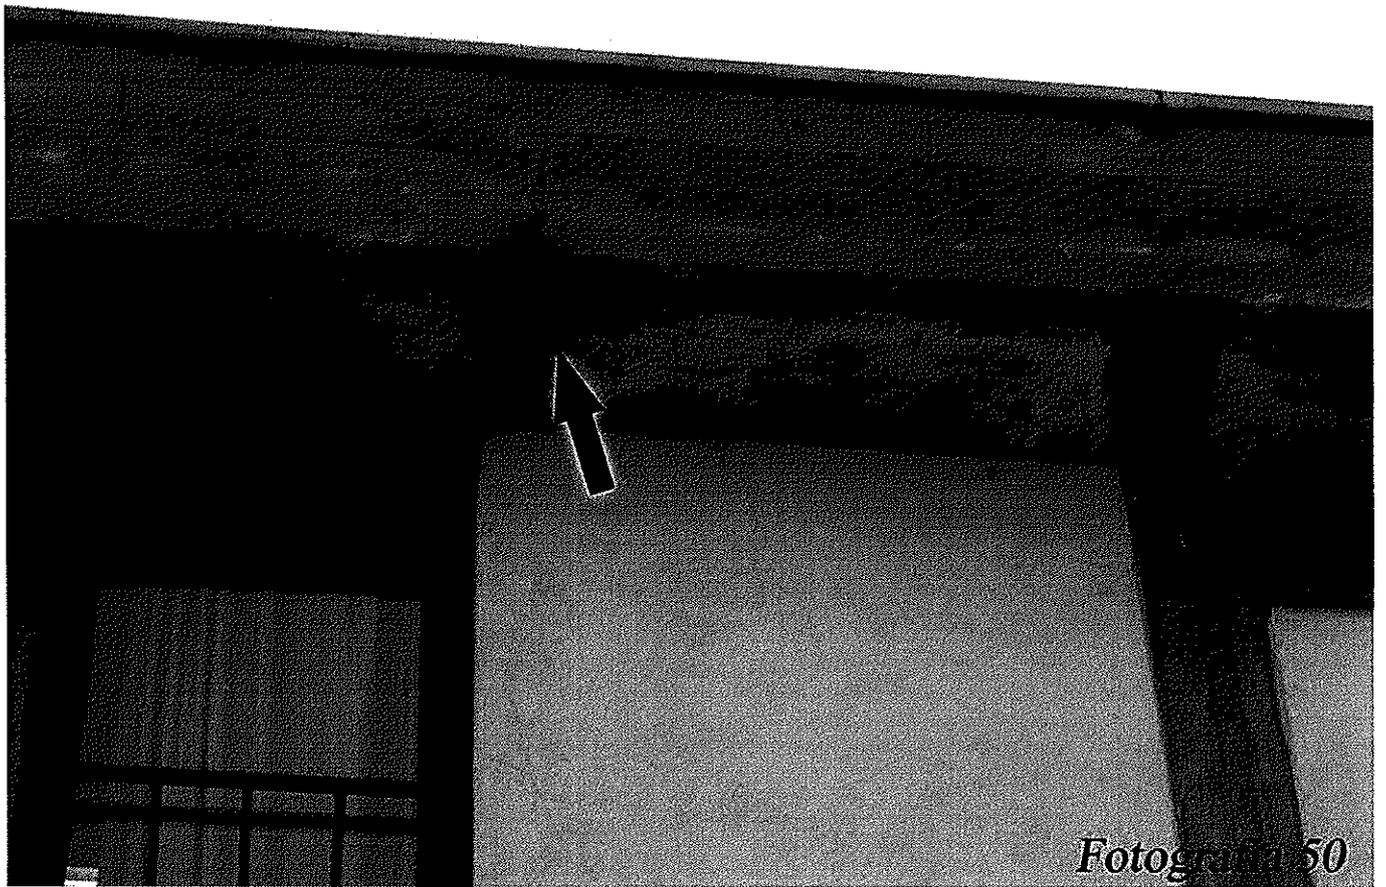
Fotografia 50

3. Difetti conseguenza del degrado nel tempo (foto n. 2, 47, 48, 49, 50)
